avalanches
crues torrentielles
éboulements
glissements de terrain
inondations
séismes

On n'a
jamais vu ça !

ou l'incorrigible nature...

Préface

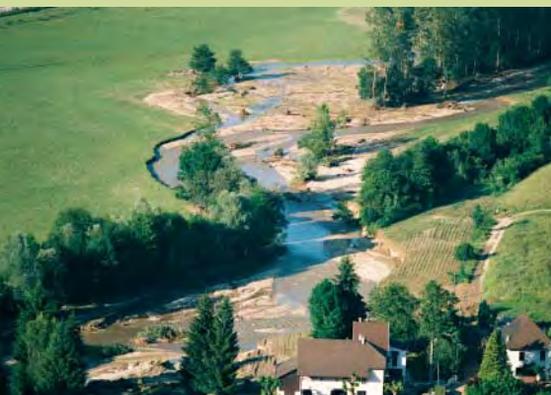
Erosion des berges de l'Ainan, élargissement du lit mineur et destruction des terres riveraines au niveau du hameau de Champet / La Balme. Le pont de la Balme a été détruit et presque toutes les maisons du lotissement ont été inondées par une lame d'eau qui a atteint au moins 80 cm.

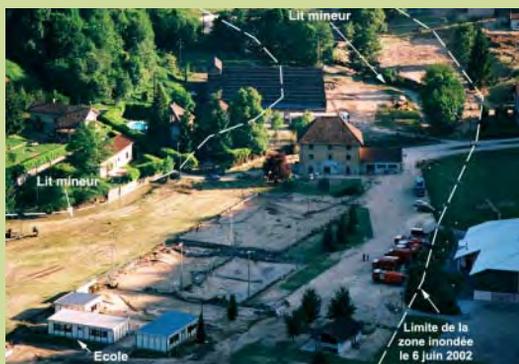
Dans le hameau de la Martinette : ancienne usine inondée (laisse de crue de +1,44 m), terrains de sport très endommagés, école maternelle cernée par les eaux (hauteur d'eau comprise entre 0,8 et 1 m au niveau de l'école). Le champ d'inondation mesurait 180 m de large dans ce secteur.

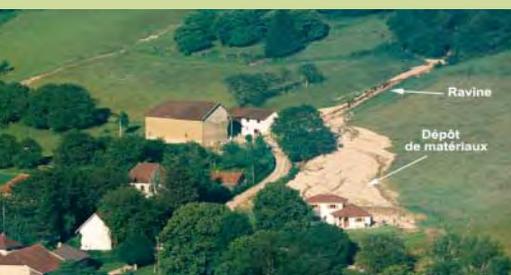
Cormérieu - coteau des Balmettes. Ravinement dans une combe en crue. Engravement des terrains alentours et de la voie communale.

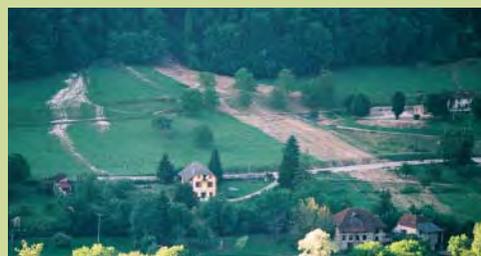
Coulée de boue depuis le coteau de Corézin sur la commune de Saint bueil. Coupure de la RD82.

Les pluies diluviennes ont aussi provoqué des phénomènes de glissements de terrain, de coulées de boue et de ravinements extrêmement importants. Des tranchées de plus de 5 mètres de profondeur se sont creusées, parfois en dehors de tout axe de concentration des eaux (hameau des Brosses par exemple). L'ensemble de ces phénomènes a été très pénalisant pour la progression des secours (très nombreuses routes coupées).

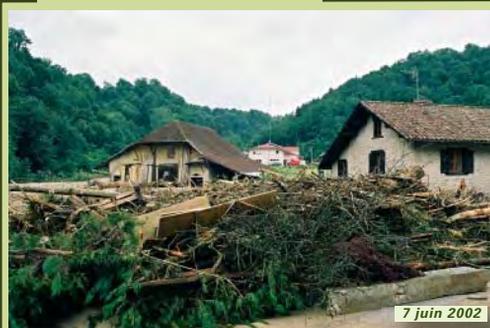
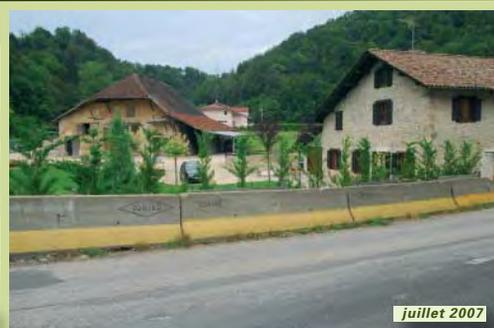
L'embâcle du pont de la Gaîté vu de l'aval (accumulation de bois morts)

Il s'agit de l'accumulation de matériaux transportés par le torrent (arbres morts, cailloux, rochers...) et bloqués en amont d'un ouvrage (pont...) ou dans des parties resserrées d'une vallée. L'extraction et l'évacuation après la catastrophe des très nombreux embâcles formés sur l'Ainan et sur ses affluents ont coûté près de 500 000 euros.

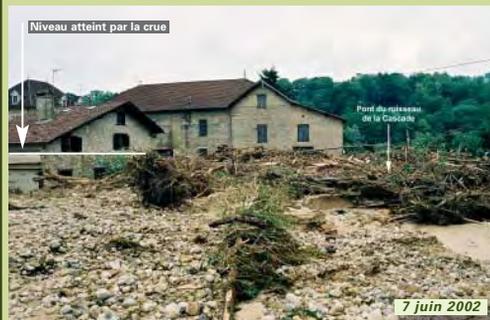
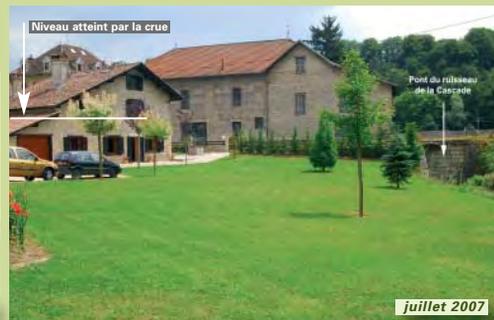
L'embâcle du pont de la Gaîté vu de l'amont (accumulation de matériaux)

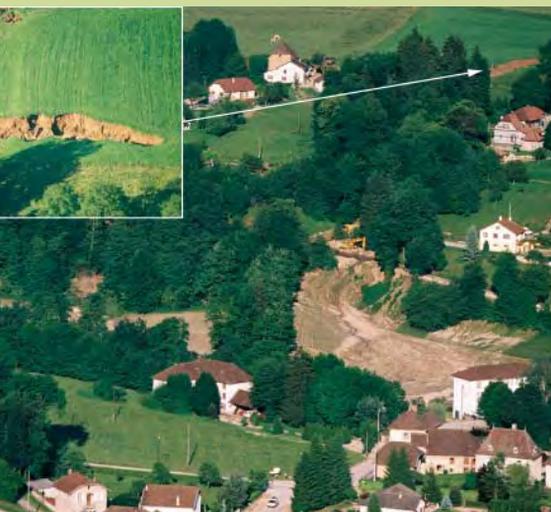
Ravine de plusieurs mètres de profondeur dans le secteur «Les Brosse». Plusieurs habitations touchées par les matériaux transportés.

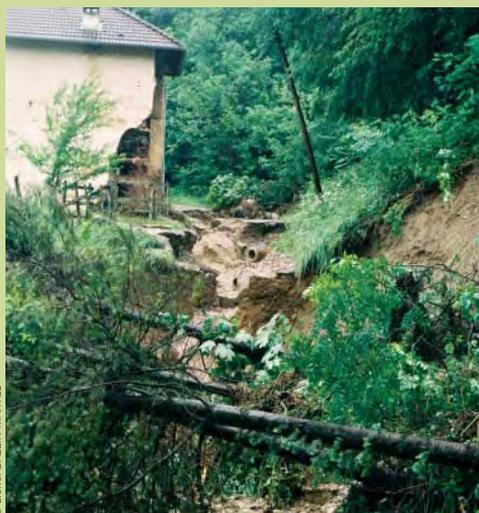
Habitation endommagée à la suite de phénomènes de ravinement (hameau de la Pale).

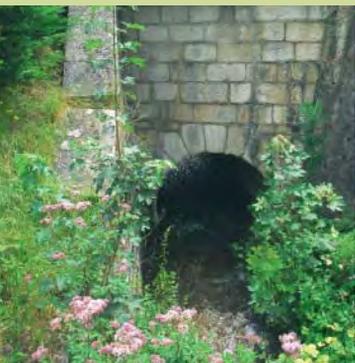
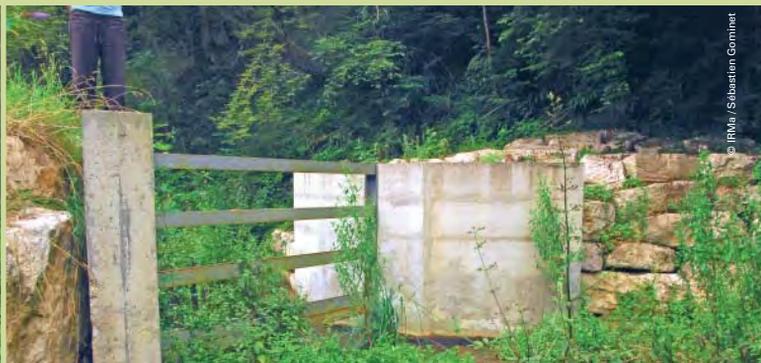
Le remplacement du pont de la Gaîté (classé en priorité 2), par un ouvrage permettant le transit de la crue centennale, n'est toujours pas réalisé. Le barrage d'arrêt et la plage de dépôt (classés en priorité 1) ont en revanche été réalisés en amont du hameau de la Gaîté. Ils sont destinés à retenir les matériaux transportés par le ruisseau de la Cascade.

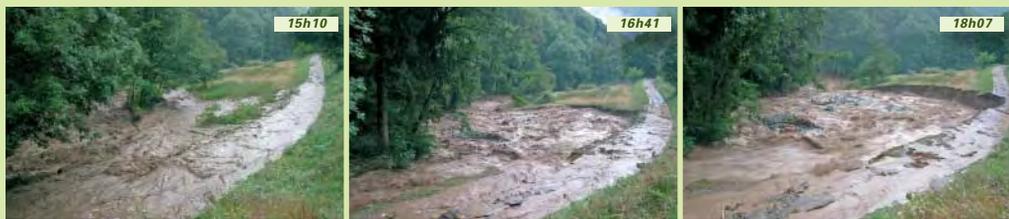
Création d'une anse d'érosion et destruction de la route communale le 22 août.

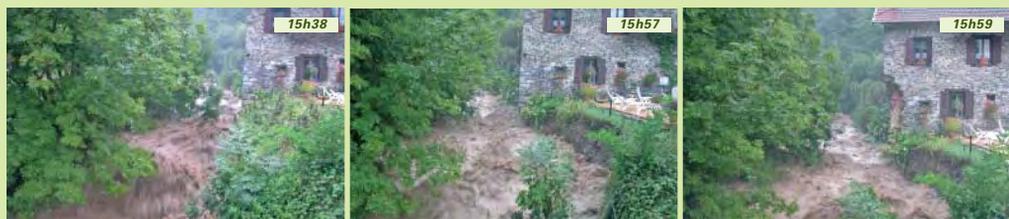
Ancien moulin transformé en maison d'habitation et endommagé par la crue. Les matériaux arrachés sont transportés vers l'aval...

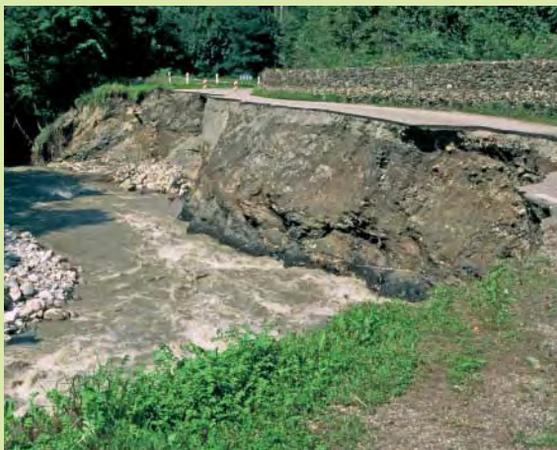
Erosion de la berge du Bréda : écroulement de la RD 209 sur la commune de la Chapelle du Bard.

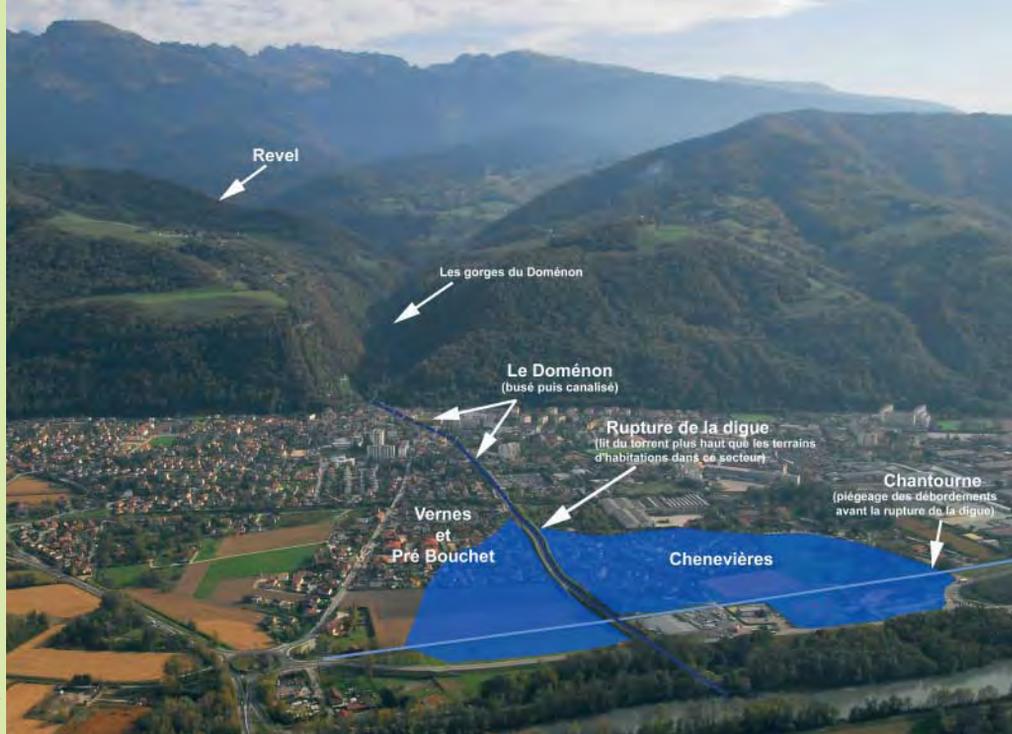
Les travaux d'urgence de renforcement des digues du Doménon ont permis d'augmenter la capacité de son lit pour permettre une meilleure protection contre les crues. Avant la crue d'août 2005, la capacité du lit du torrent était trop faible pour des crues de fréquence 10 à 30 ans.

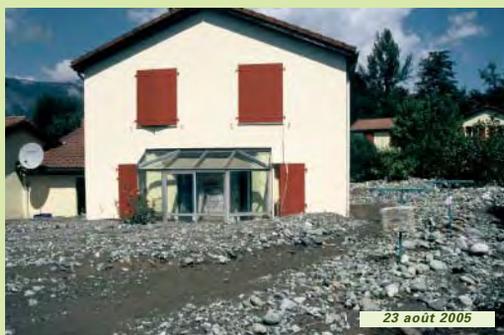
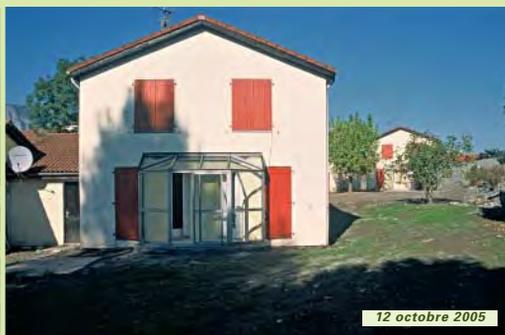
Les premières maisons en aval de la brèche dans la digue du Doménon ont été engravées (accumulation de cailloux transportés par le torrent) sur plus d'un mètre de hauteur. Plus en aval le débit était liquide et boueux.

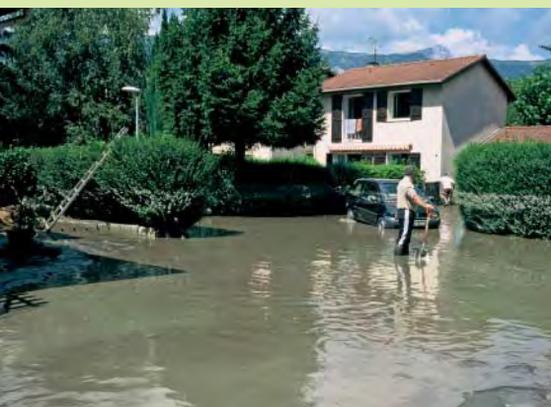
Construit en 1983, le lotissement des Chenevières a été inondé de 80 cm à 1,70 m selon les secteurs. La hauteur de submersion a été aussi importante pour une raison bien particulière : le flot du Doménon a été stoppé par le canal de la chantourne et il est donc remonté vers le lotissement qui s'est rempli «comme une piscine». La rupture naturelle de la digue de la chantourne a permis l'évacuation du débit et la fin de l'inondation.

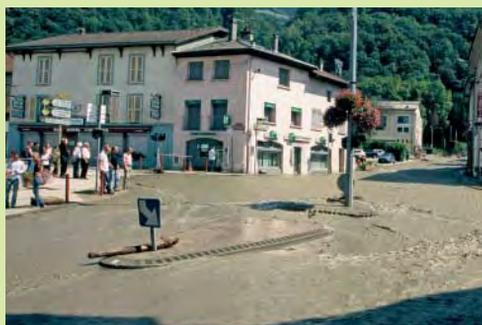
Le torrent de la Combe de Lancey est sorti de son lit au niveau des papeteries sous lesquelles il est canalisé. L'entrée de la galerie a été obstruée par les matériaux charriés. Plusieurs quartiers de Lancey ont été fortement inondés (2 m d'eau au niveau des papeteries).

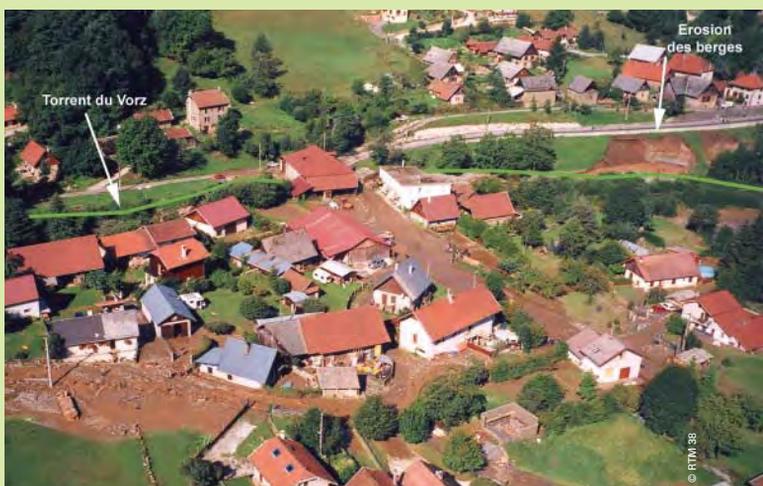
Débordement du Vorz au hameau de la Gorge (Sainte-Agnès) le 23 août

Le Vorz est sorti de son lit au hameau de la Gorge et a engravé de très nombreux terrains et bâtiments, anciens pour la plupart. La route communale a été emportée sur 2 km environ. En amont du hameau, le volume de matériaux déposé a été estimé entre 20 et 30 000 m³. En aval, la plage de dépôt de Villard Bonnot a retenu environ 8000 m³ de matériaux évitant ainsi une inondation de certains quartiers de Brignoud situés en contrebas du chenal endigué du Vorz qui était en limite de débordement.

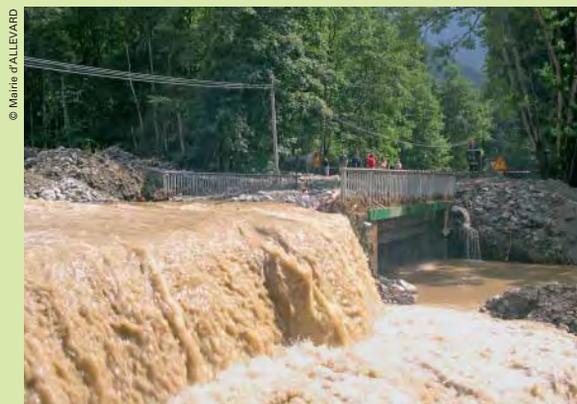
Le torrent de la Grande Valloire est sorti de son lit le 23/08/2005. Les dépôts de matériaux ont atteint 2 m sur la route départementale.

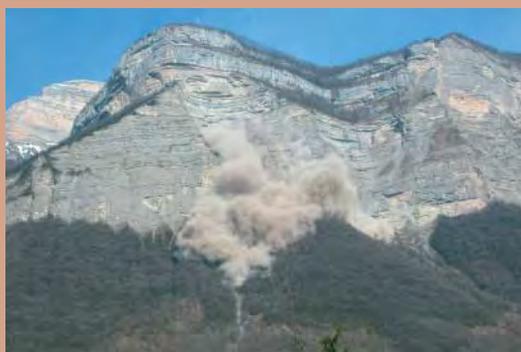
Eboulement depuis le Bec Margain sur la commune de Crolles le 21 mars 2005. Les blocs se sont dispersés dans le massif forestier sans atteindre les habitations ni les ouvrages pare-blocs (merlon).

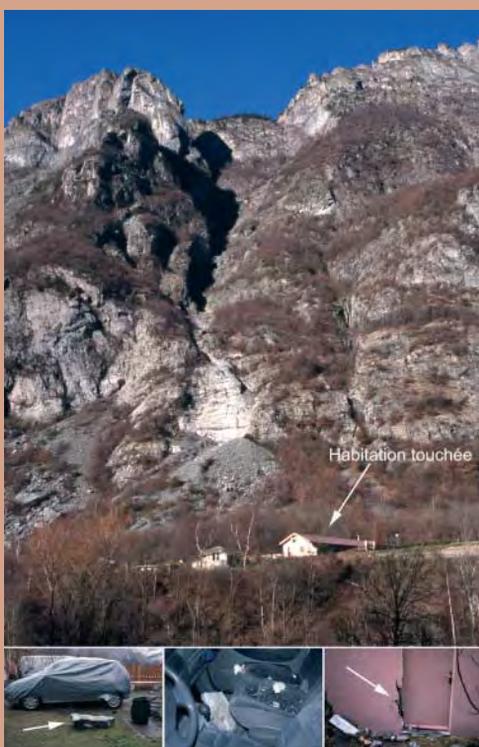
Chutes de pierres et de blocs sur le quartier des Ponants à Rioupéroux le 22 février 2004. Une habitation touchée, ainsi que le garage et la voiture garée à l'extérieur.

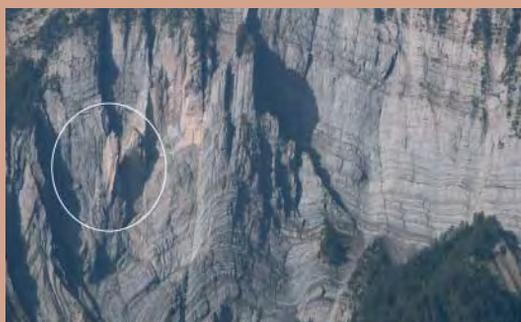
Exemple d'élément rocheux susceptible de s'ébouler. Il est impossible, dans l'état actuel des connaissances, d'évaluer la durée de vie de ces masses rocheuses, même en effectuant une étude détaillée de celles-ci.

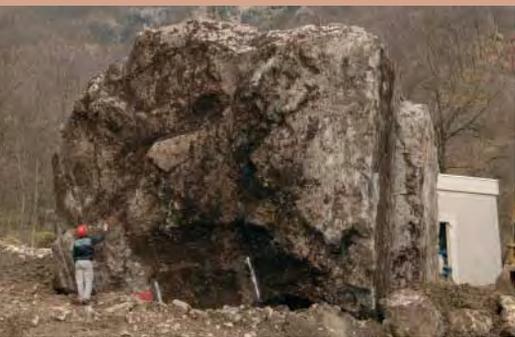
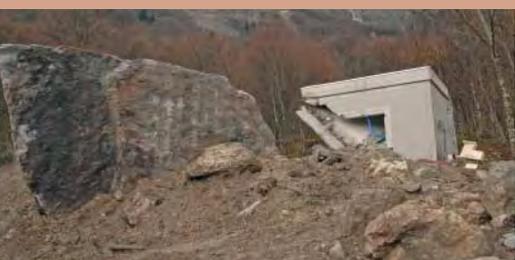
Éboulement de 60 000 m³ sur la commune de Saint-Paul de Varcès (rebord oriental du massif du Vercors) le 18 février 2007. Un bloc d'environ 1500 tonnes a détruit une micro centrale électrique (photos ci-contre), située 200 mètres avant les premières habitations. Les études menées par le LIRIGM ont permis d'estimer que la fréquence des éboulements de volume compris entre 10 000 et 100 000 m³ est d'une dizaine par siècle environ.

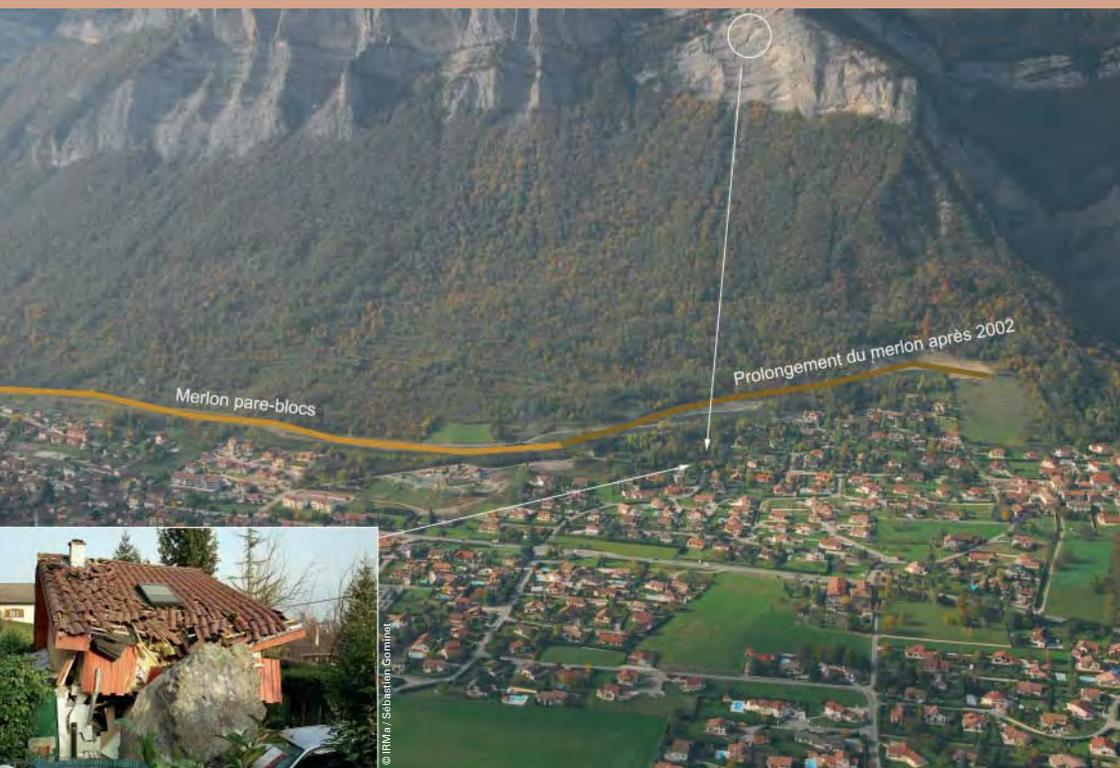
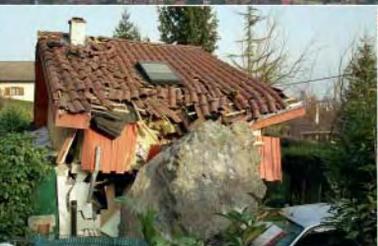
Environ huit blocs de 2 à 13 m³ se sont détachés de la falaise qui surplombe Lumbin le 2 janvier 2002 (rebord oriental du massif de la Chartreuse). La plupart d'entre eux se sont arrêtés en forêt. Le plus gros, de 30 tonnes environ, a touché une maison et la voiture garée à l'extérieur. Les ouvrages pare-blocs (merlon, filets) ont été prolongés à la suite de l'événement.

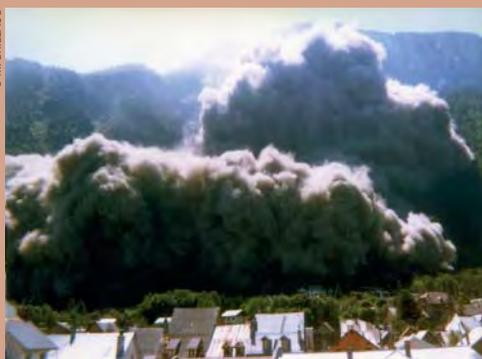
L'éboulement du 22 juin 1998 à Bourg d'Oisans (d'environ 100 000 m³) a généré un nuage de poussière qui a plongé la commune dans l'obscurité totale pendant plusieurs minutes. Comme à Venosc plus récemment, le plus à craindre dans une telle situation est un mouvement de panique de la population présente, l'éboulement s'étant arrêté largement en amont des zones urbanisées.

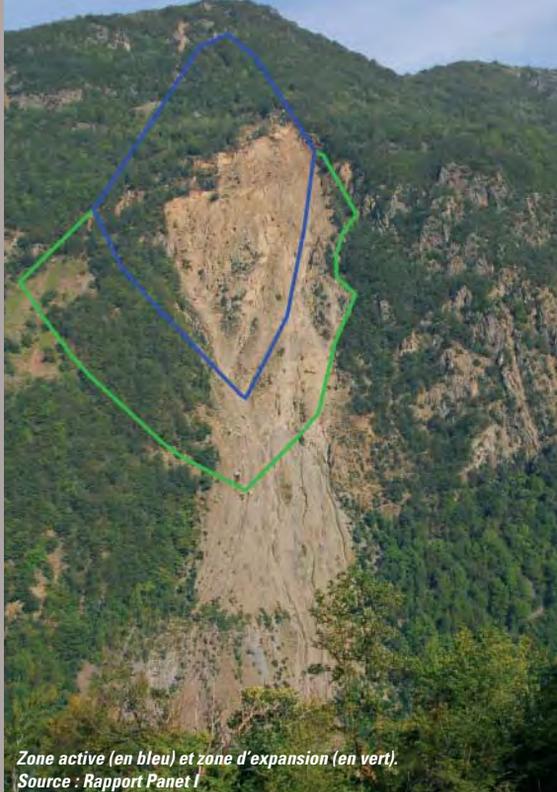
Zone active (en bleu) et zone d'expansion (en vert).
Source : Rapport Panet I

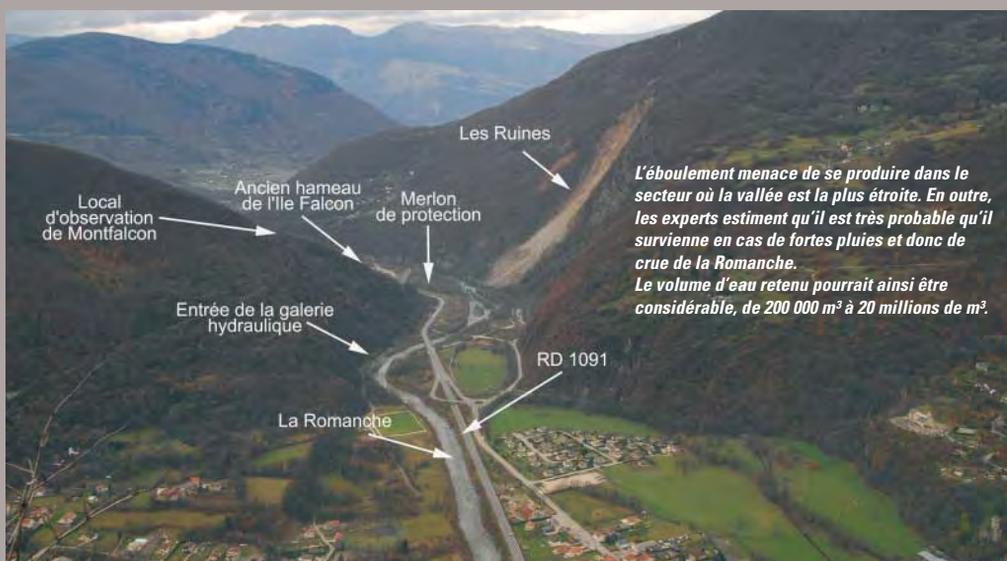
L'éboulement menace de se produire dans le secteur où la vallée est la plus étroite. En outre, les experts estiment qu'il est très probable qu'il survienne en cas de fortes pluies et donc de crue de la Romanche. Le volume d'eau retenu pourrait ainsi être considérable, de 200 000 m³ à 20 millions de m³.

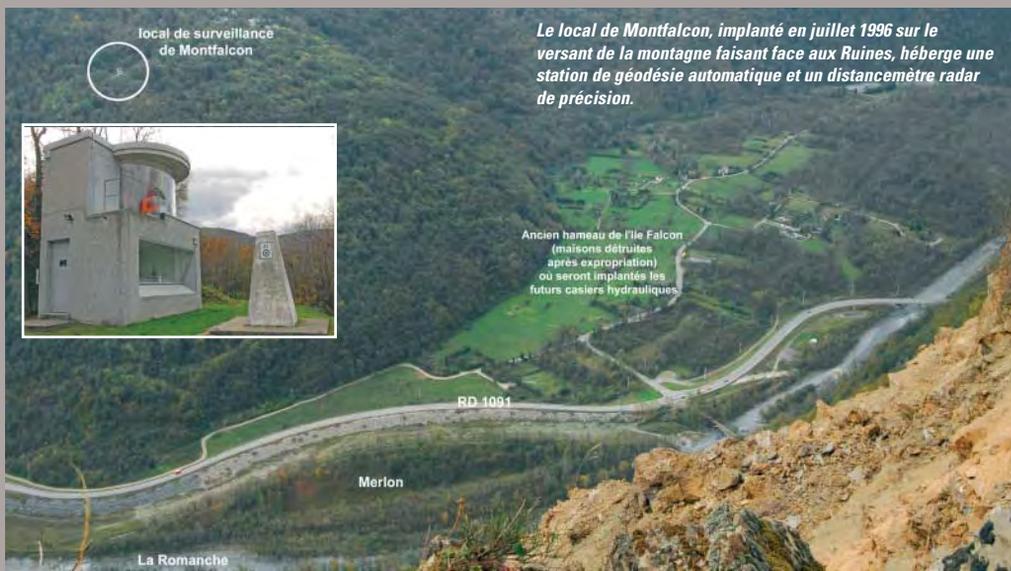
Le local de Montfalcon, implanté en juillet 1996 sur le versant de la montagne faisant face aux Ruines, héberge une station de géodésie automatique et un distancemètre radar de précision.

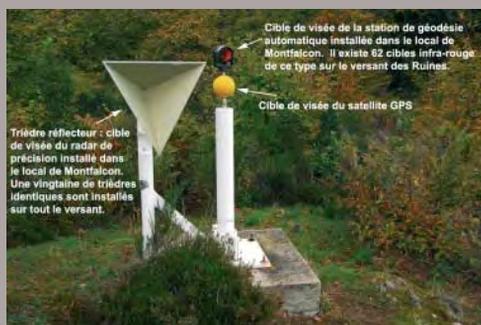
Cibles de visée installées sur le versant des Ruines.

- des capteurs extensométriques,
- des mesures de distances par laser,
- des mesures de distances par radar.

L'ensemble des données, transmises au Centre d'Etudes Techniques de l'Équipement de Lyon, fait l'objet d'un suivi 7 jours sur 7, 24 heures sur 24, et permet de générer des alertes en temps réel, en cas de dépassement des seuils prédéfinis. Le Plan de Secours Spécialisé (PSS) et les différents Plans Communaux de Sauvegarde (PCS) des communes concernées peuvent ainsi être déclenchés pour assurer la sécurité des personnes.

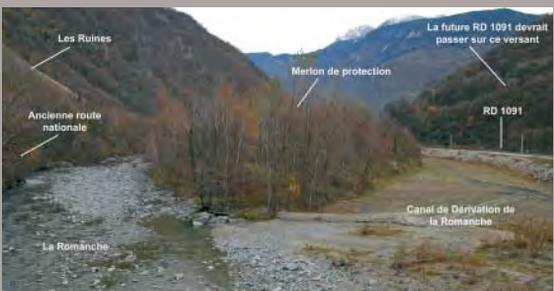
- La déviation de la RN 91 a été décidée dès 1985.
- Un merlon de protection et un chenal de dérivation de la Romanche ont ensuite été réalisés, en 1986.
- L'expropriation au hameau de l'Île Falcon a débuté en mai 1997.
- Entre juillet 1999 et août 2000, une galerie de reconnaissance de 1930 m de long et 4 m de diamètre a été percée.

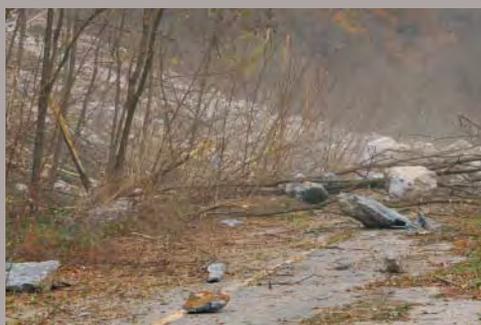
Blocs épars sur l'ancienne route nationale qui passe au pied des Ruines, après l'éboulement du 23 novembre 2006.

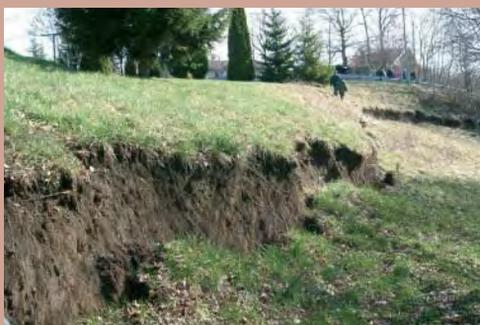
Niche d'arrachement sommitale du glissement vers Vougron (dans sa partie Nord-Ouest).

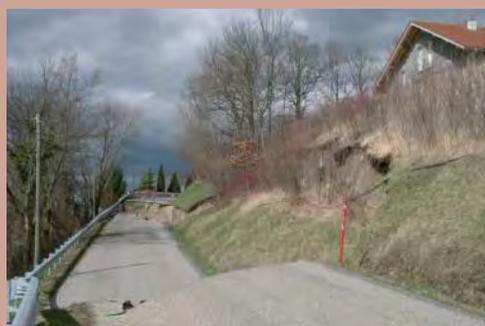
Fissure de tête du glissement de Vougron. Décalage de 1,50 à 1,80 m affectant notamment la RD121 sur 60 m.

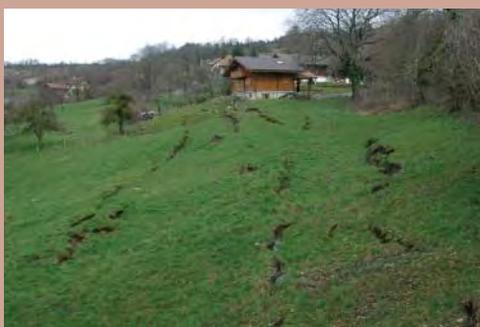
Arrachements des terrains dans un champ liés au glissement.

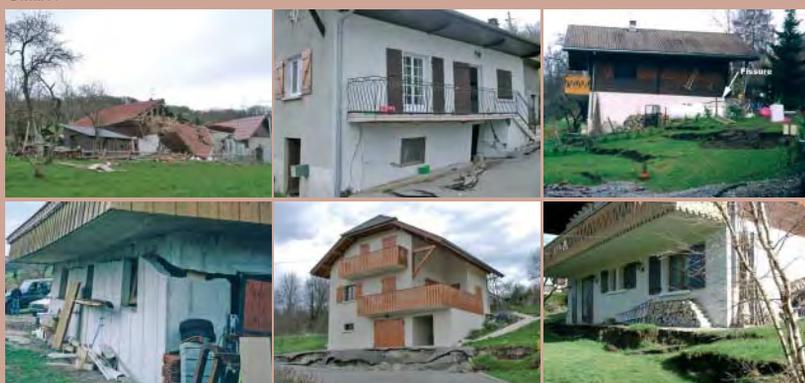
Dégâts aux habitations des hameaux «Chez Grobel» et «Chez Truffaz» après le glissement de mars 2001

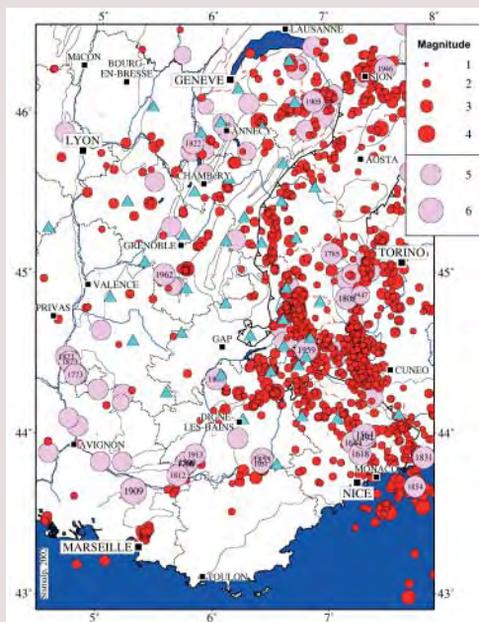
Sismicité du Sud-Est de la France - © L.G.I.T
rose > historique
rouge > instrumentale (1989-1999, Magnitude > 1,5)

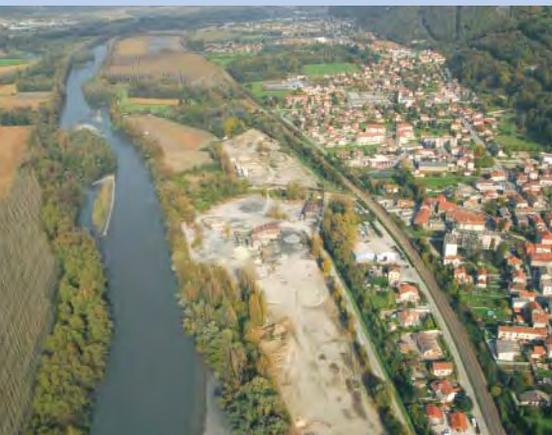
L'endigement a resserré le lit de l'Isère à une largeur moyenne de 100 à 120 m.

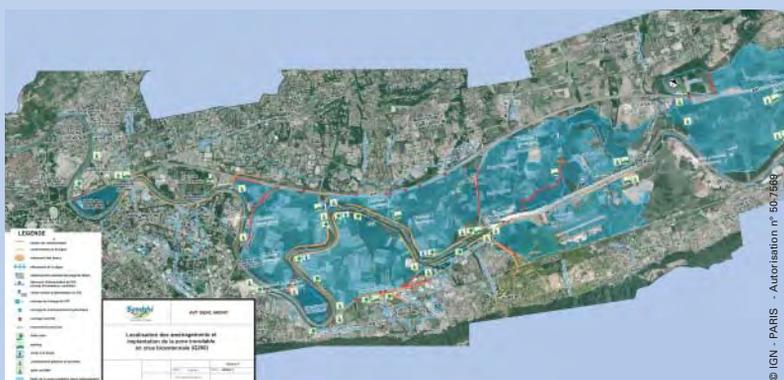
Localisation des zones inondables après la réalisation des travaux de protection par le SYMBHI (www.symbhi.fr).

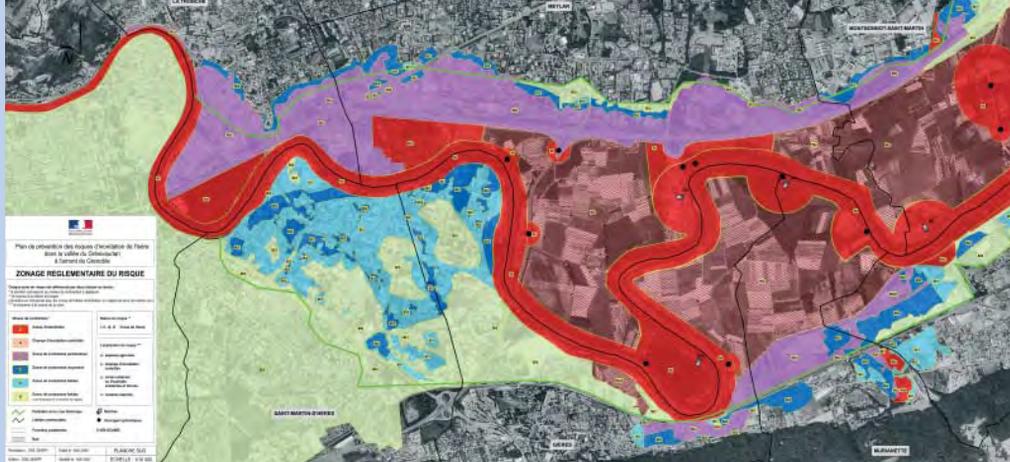
Zonage réglementaire du PPRI Isère amont entre Grenoble et Montbonnot. Il permet de réglementer l'urbanisation (interdiction de construire, autorisation sous conditions...) dans les zones à risques.

2 Plans de Prévention du Risque Inondation (PPRI), réalisés par l'Etat, affichent aujourd'hui le risque pour permettre la maîtrise de l'urbanisation et l'adaptation des projets d'aménagement et de construction aux risques. Ils prennent en compte une crue bicentennale de l'Isère (crue de 1859) et plusieurs cas de rupture de digues (11 pour l'Isère amont et 3 pour l'Isère aval).

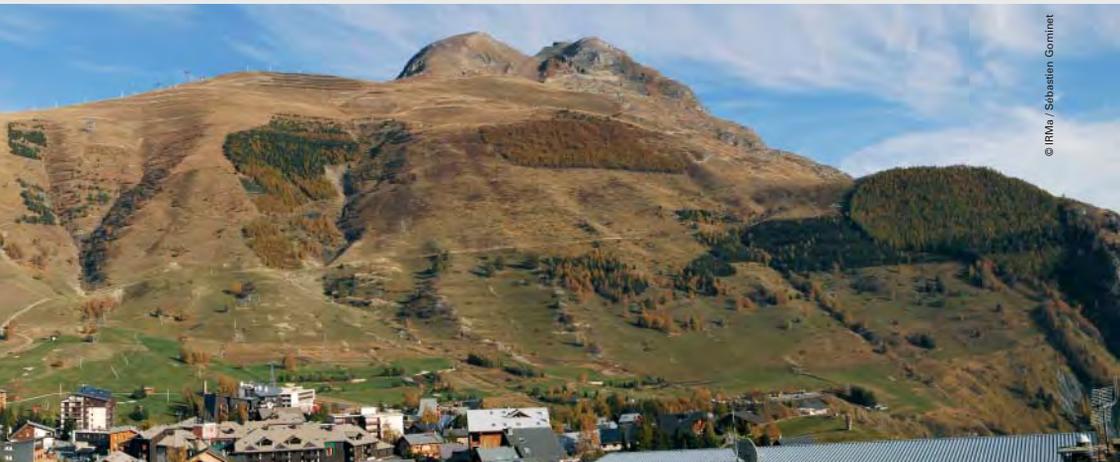
Les couloirs d'avalanches du versant du Diable

Les avalanches du versant du Diable semblent avoir atteint les chalets de l'Alpe de Venosc avant l'installation de la station. Depuis les années 60, un imposant dispositif de protections paravalanches (reboisements, râteliers...) a été mis en place sur tout le versant. Le service des pistes procède également à des tirs de déclenchement préventifs dans le cadre du Plan d'Intervention pour le Déclenchement des Avalanches afin de sécuriser le domaine skiable. Le Plan Communal de Sauvegarde prévoit enfin l'évacuation de certains secteurs habités en cas de situation nivo-météorologique particulière.

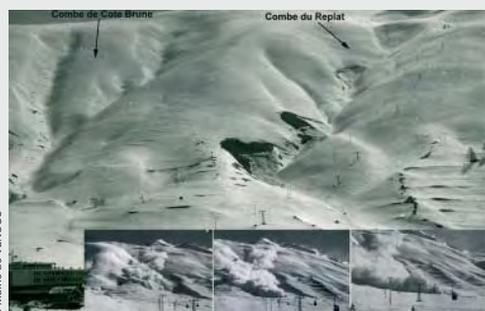
Dans les années 60. (avalanche de 1962 en bas)

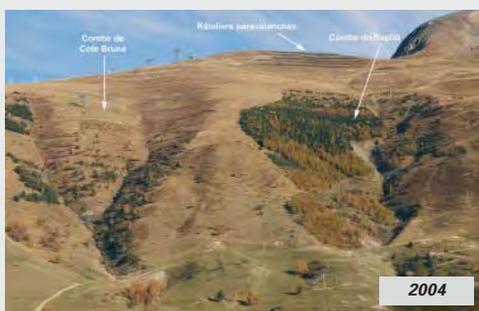
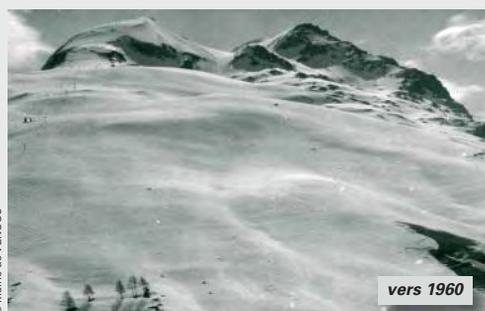
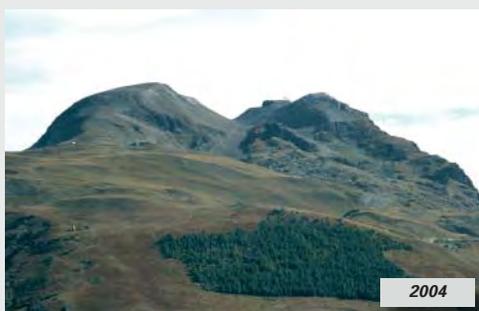
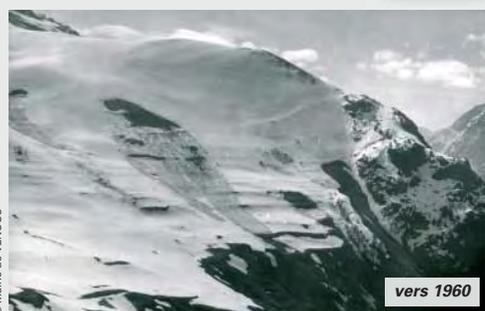
Reboisements paravalanches du secteur du Replat et de la Pierre de Raou

Environ 8 hectares ont été reboisés (mélèzes et pins à crochets) sur banquettes depuis une quarantaine d'années. Ces travaux de génie biologique, réalisés sous la conduite du service RTM (Restauration des Terrains en Montagne) de l'Isère, sont destinés à maintenir la neige dans la zone de départ de l'avalanche et à éviter ainsi son déclenchement.
